**RECUPERAÇÃO DE NASCENTE NO MUNICÍPIO DE SÃO  
FRANCISCO DE GOIÁS**

Artigo apresentado à coordenação da Faculdade Católica de Anápolis para obtenção do título de Especialista em Gestão e Planejamento Ambiental sob orientação da Prof<sup>a</sup>. Adriane Guimarães.

O presente trabalho trás como tema a recuperação da nascente do Córrego Santiago localizada na Fazenda Cachoeirinha, no km 8 da GO 529, no município de São Francisco de Goiás, Estado de Goiás.

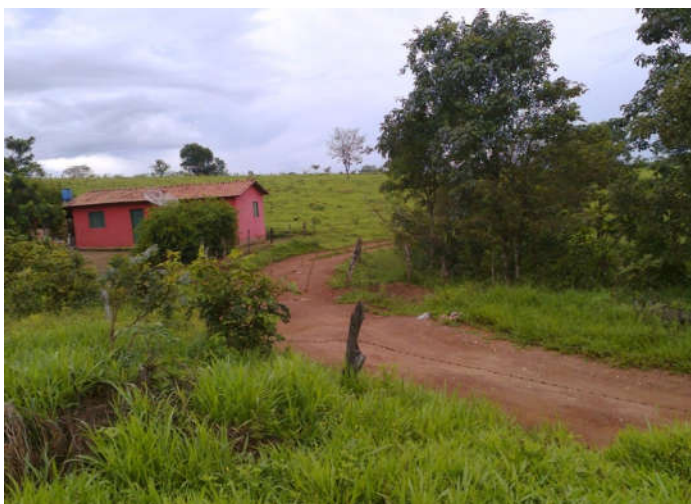
**Figura 2**-Área adjacente da nascente 13/11/2011

A Figura 2 retrata as condições da nascente no mês novembro de 2011, pode-se notar que ela não possui condições de se recuperar naturalmente visto que há uma estrada e uma moradia desrespeitando o limite exigido pela Lei Federal nº 4.771/65, alterada pela Lei 7.803/89 e a Medida Provisória nº 2.166-67, de 24 de agosto de 2001 que deve ter um raio mínimo de 50m de onde se localiza a APP (Área de Preservação Permanente), bem como há um livre acesso de animais e pessoas no interior da nascente, contribuindo assim para uma maior degradação.

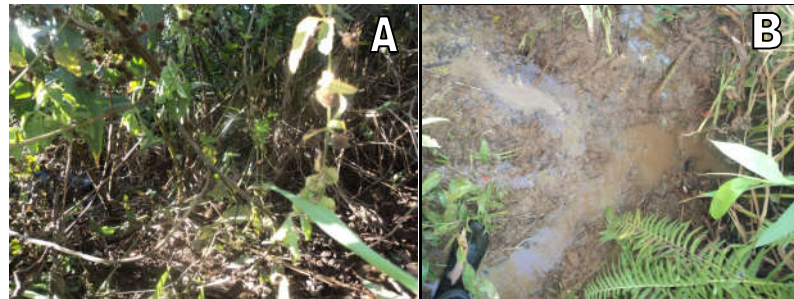
**Figura 3** - Parte interna da nascente antes e depois da limpeza 13/11/2011

A Figura 3 mostra o interior da nascente com plantas que prejudicam e comprometem a vazão da água e a existência da nascente, bem como o interior da nascente após a realização da limpeza da mesma. Martins(1976 apudALVARENGA, 2004) aponta vazão como sendo o volume de água escoado na unidade de tempo em um determinado local do curso d'água. Há várias maneiras de se medir a vazão de um curso d'água, uma das maneiras mais simples é o método de vazão por capacidade, onde o fluxo de água é amparado em um recipiente calibrado e o tempo

Posteriormente foram retiradas as plantas que possuíam seus sistemas radiculares muito profundos (freatófitas), pois estas retiram muita água do lençol freático processo chamado de evapotranspiração podendo levar uma nascente a secar, a planta retirada foi o lírio do brejo.

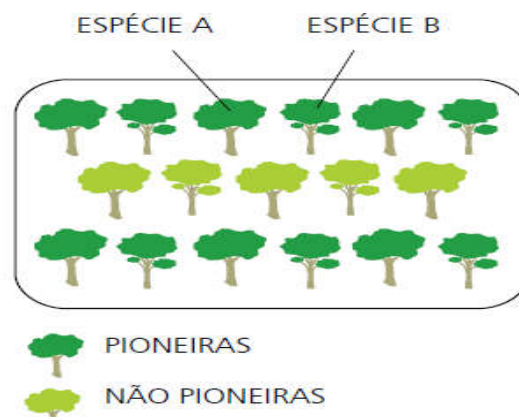
**Figura 4** - Disposição das pioneiras (A e B) e secundárias na área do plantio.

As espécies pioneiras possuem um papel fundamental para o desenvolvimento das plantas secundárias, elas necessitam de grande incidência de raios solares e crescem mais rápido protegendo e sombreando as secundárias (Figura 4) que crescem em ritmo mais lento e precisa de um sombreamento mais contínuo. Para cada muda de pioneira foi plantada uma muda de espécie secundária e o espaçamento de plantio foi de 4,00m x 4,00m, com covas de aproximadamente 35 cm x 35 cm x 50 cm, devendo se possível, utilizar 4 (quatro) litros de adubo orgânico curtido por cova ou 45 gramas do adubo químico nitrogênio, fósforo, potássio (NPK) 10:10:10 ou 45 gramas do adubo químico NPK 04:14:08 por cova.

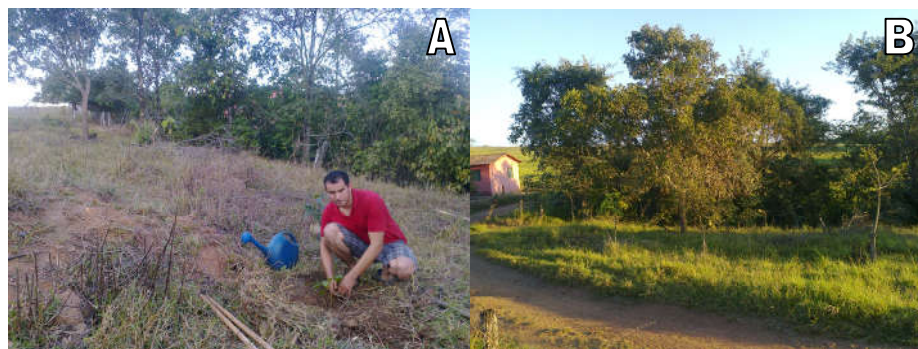
**Figura 5**—Plantio de Mudase mudas plantadas 03/05/2012

Foram plantadas 36 mudas, na primeira quinzena de janeiro, (figura 5), sendo 16 mudas de Cajueiro, duas de tamarindo, três de Mogno, cinco de Ipê Azul, cinco de Ipê Roxo e cinco de Ipê Amarelo. Dentre as mudas de Cajueiro morreram seis, de Mogno uma e dentre os Ipês morreram três mudas.

As mudas foram plantadas nos meses em que há um grande volume de chuva sendo a época apropriada para o plantio, mas posteriormente o plantio houve alguns dias de forte sol e como as mudas estavam fracas algumas não resistiram ao sol muito intenso e morreram.

Foi necessário o replantio (substituição das mudas que morreram), em forma de enriquecimento vegetal, bem como proteção do solo e da nascente, principalmente nos locais onde ocorre domínio de poucas espécies.
